Без приключений жизнь скучна :)

И так всё началось с того что у моего сивки шкив на коленвале вареный. В один не прекрасный момент сварка отошла и он съехал в стороны блока. Пока я разбирался что где трет, (дело вечером в дороге было), он потерял ремень кондея, кожух ремня ГРМ и приколхоженный датчик СКР (за основу брал датчик положения коленвала ВАЗ). Кожух заклеил стеклотканью, не красиво но сойдет. А вот про датчик рассказываю:

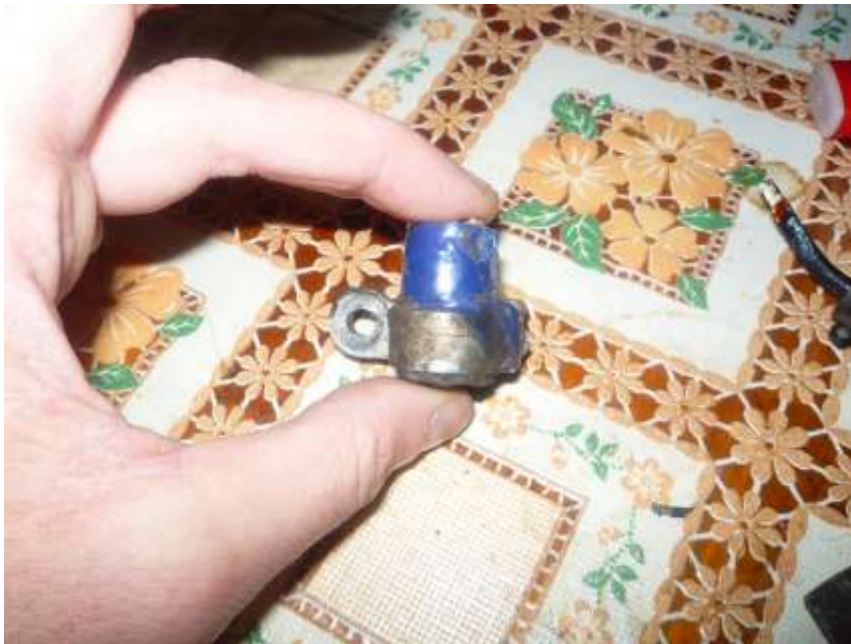
Изначально ВАЗовский датчик около 6см длинной, но после прикола со шкивом я его урезал до 3,3 см

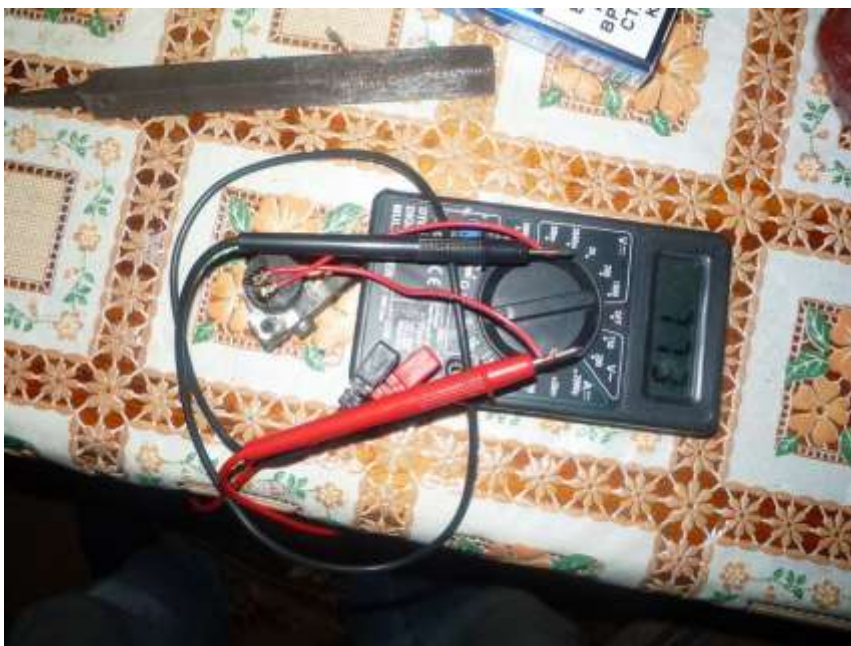
Аккуратно очистил латунные выводы и припаял к ним проводки

Проверил контакт, порядок!

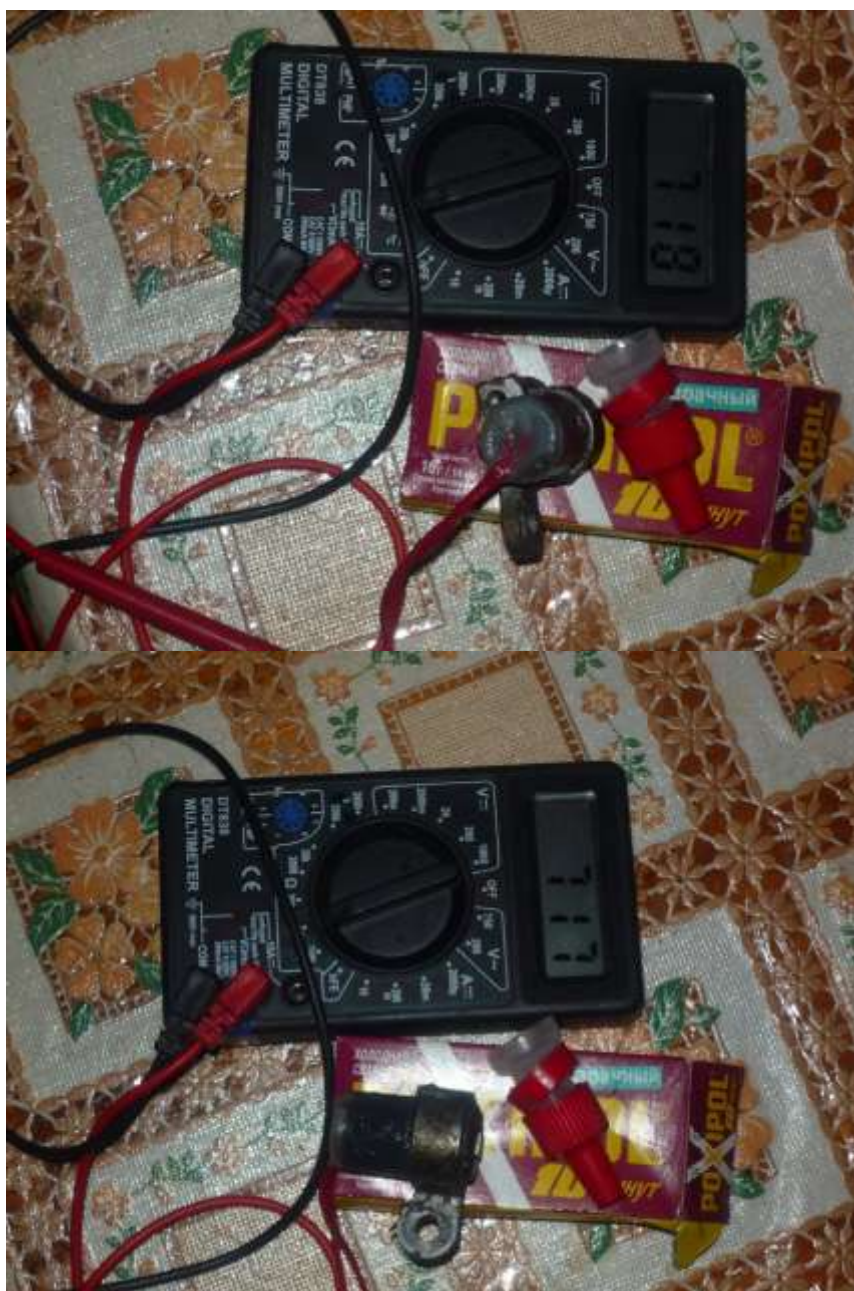
Подобрал тьюбик по размеру от капель, всё обезжирил продел проводки, заполнил обрезок тьюбика на 0.5 см Рохіро'ом, натянул, проверил сопротивление. Сушу!

Да, сопротивление в 3 раза меньше чем по мануалу, но я же с ним ездил и мозг не возмущался!!!!
